RAPORT DE DIAGNOSTIC ARHEOLOGIC

P.U.Z. Parcelare teren pentru construire locuințe

Jud. Constanța, Loc. Valu lui Traian, Parcela A390/114, Loturile 1/1/1, 1/1/2, 1/2, 2, 3, 4, 5, 6, 7, 8, 11 și Parcela A390/117/2 – A390/115, nr. cadastrale 119137, 119136, 119135, 119134, 119133, 119132, 119131, 119130, 119129, 119125, 119126

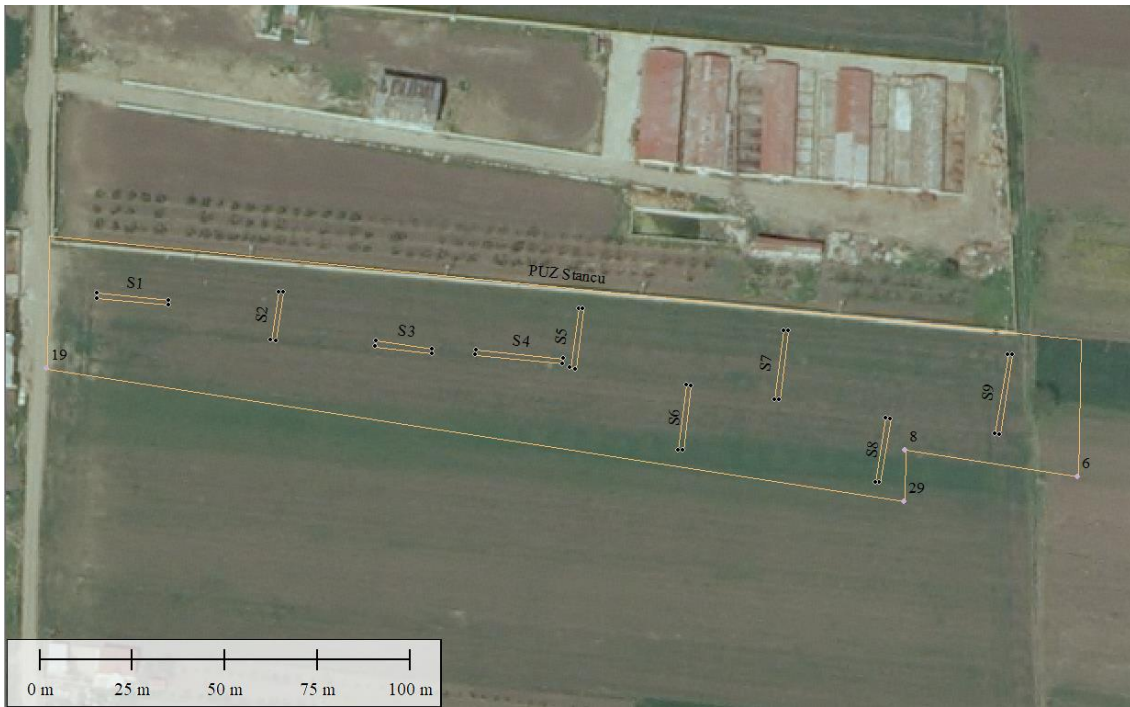
Plan general cu dispunerea secțiunilor de diagnostic pe amplasamentului studiat (ortofoto 2008)

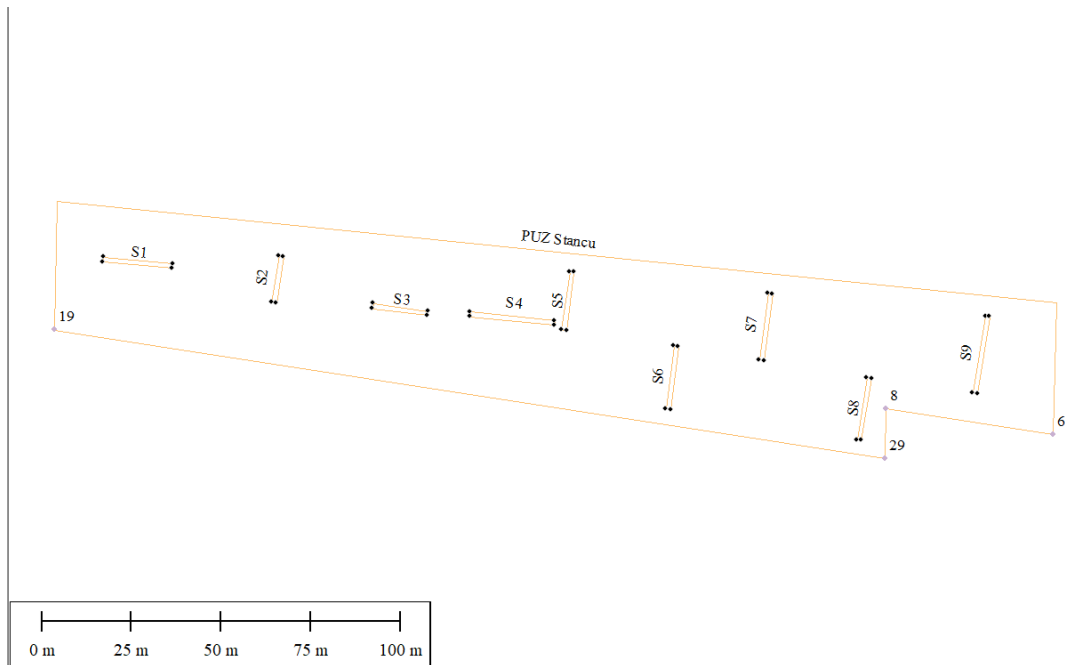
Plan general cu dispunerea secțiunilor de diagnostic pe amplasamentului studiat (ridicare topografică)

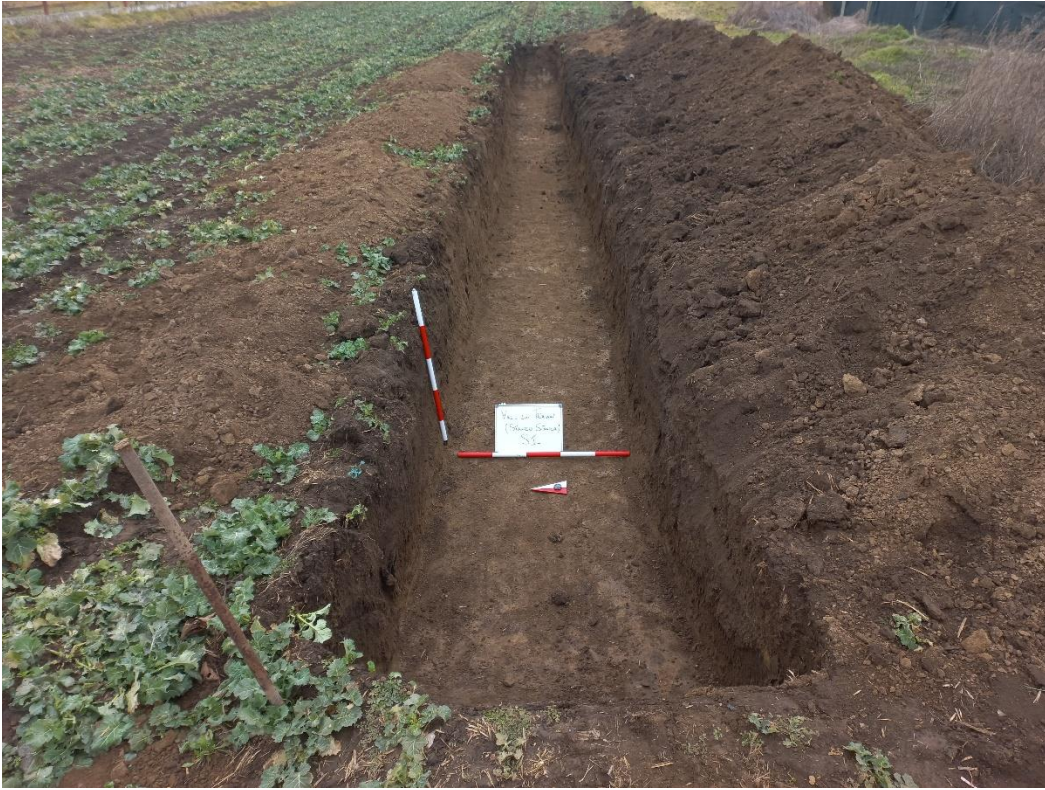
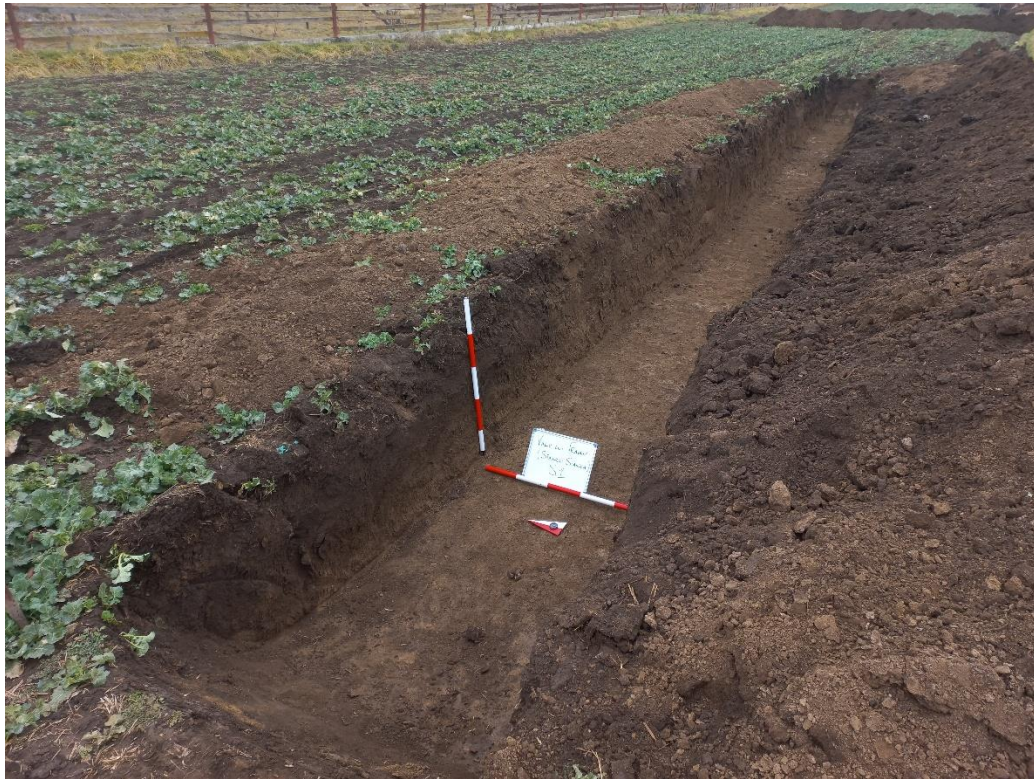
Secțiunea S1

Orientare : E-V. Dimensiuni: 15 x 1,10 m. Ad. -0,90 m. Stratigrafie: vegetal negru (0,50 m), brun steril între -0,50/-0,65, loess galben de la -0,65 m.

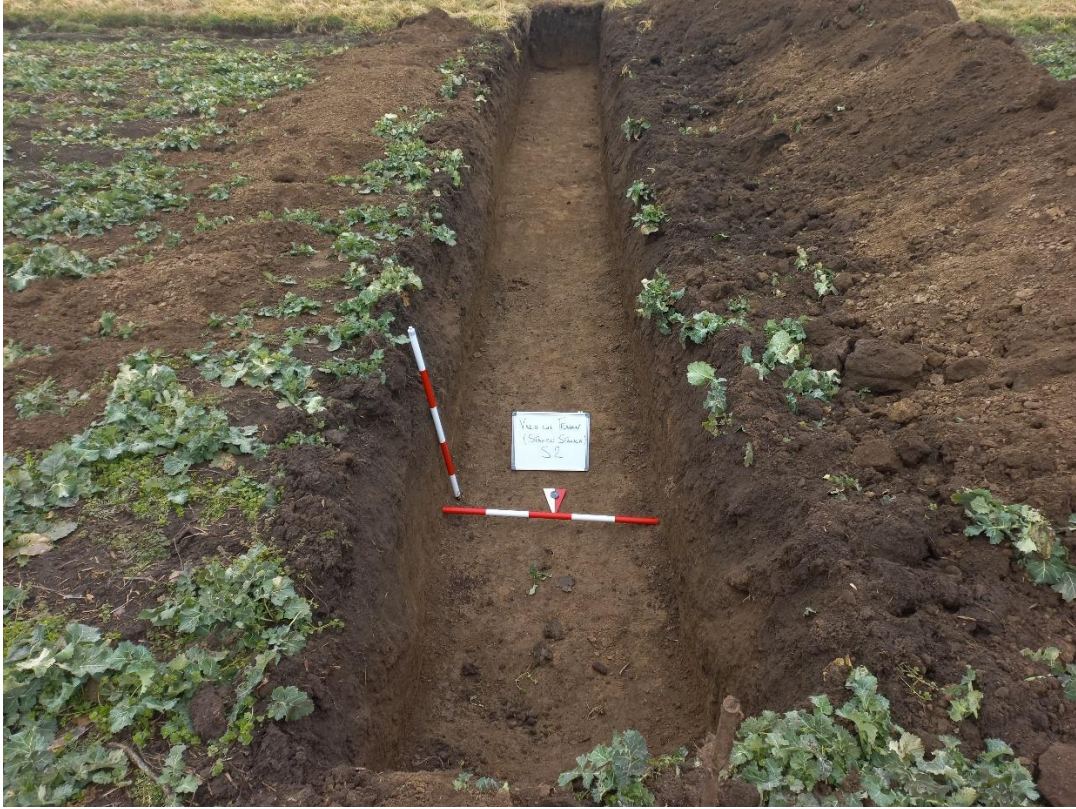
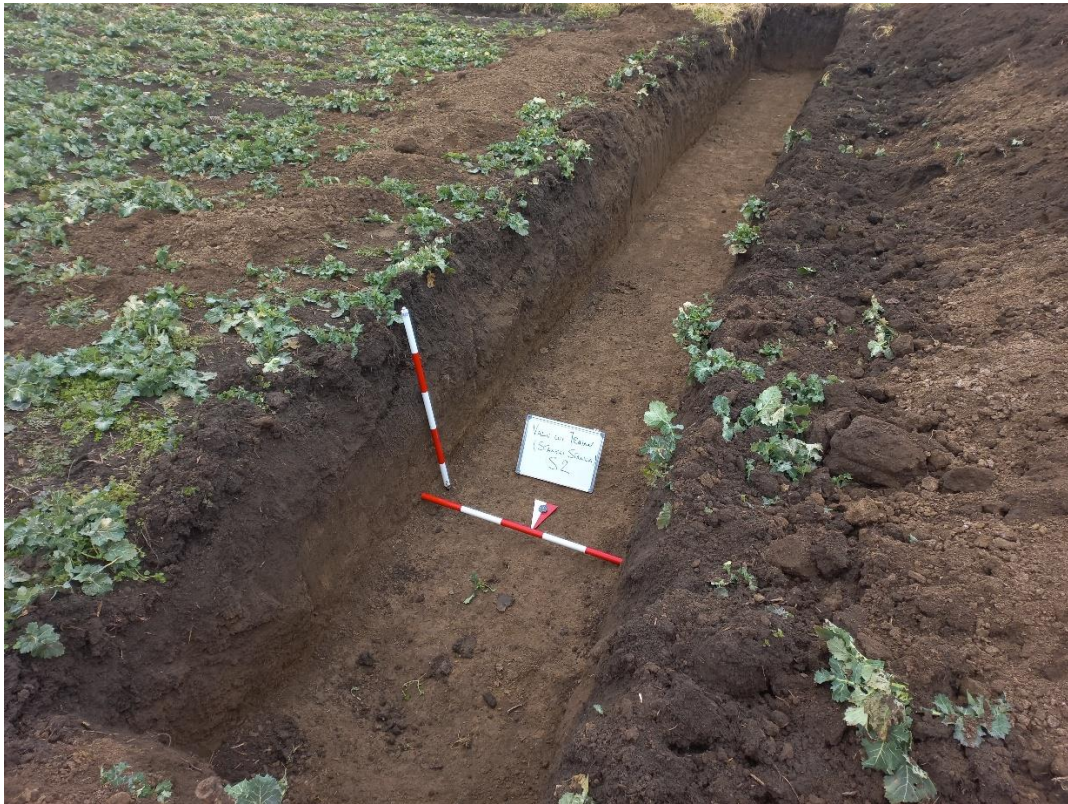
Secțiunea S2

Orientare : N-S. Dimensiuni: 10 x 1,10 m. Ad. -0,90 m. Stratigrafie: vegetal negru (0,50 m), brun steril între -0,50/-0,70, loess galben de la -0,70 m.

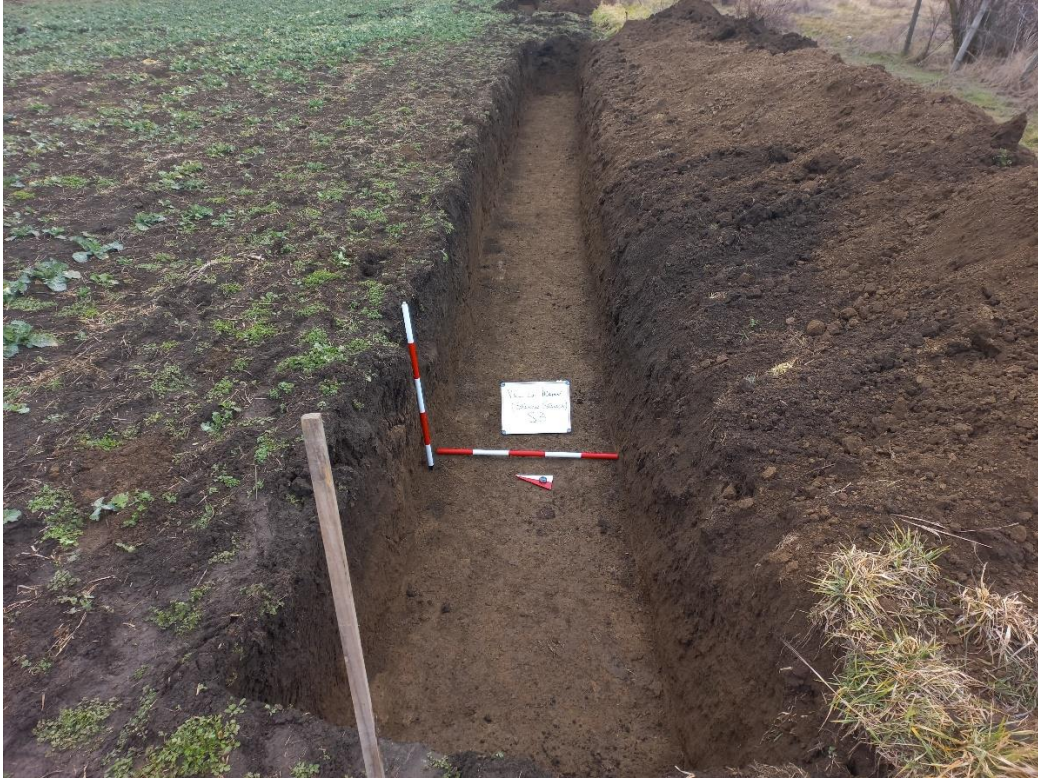
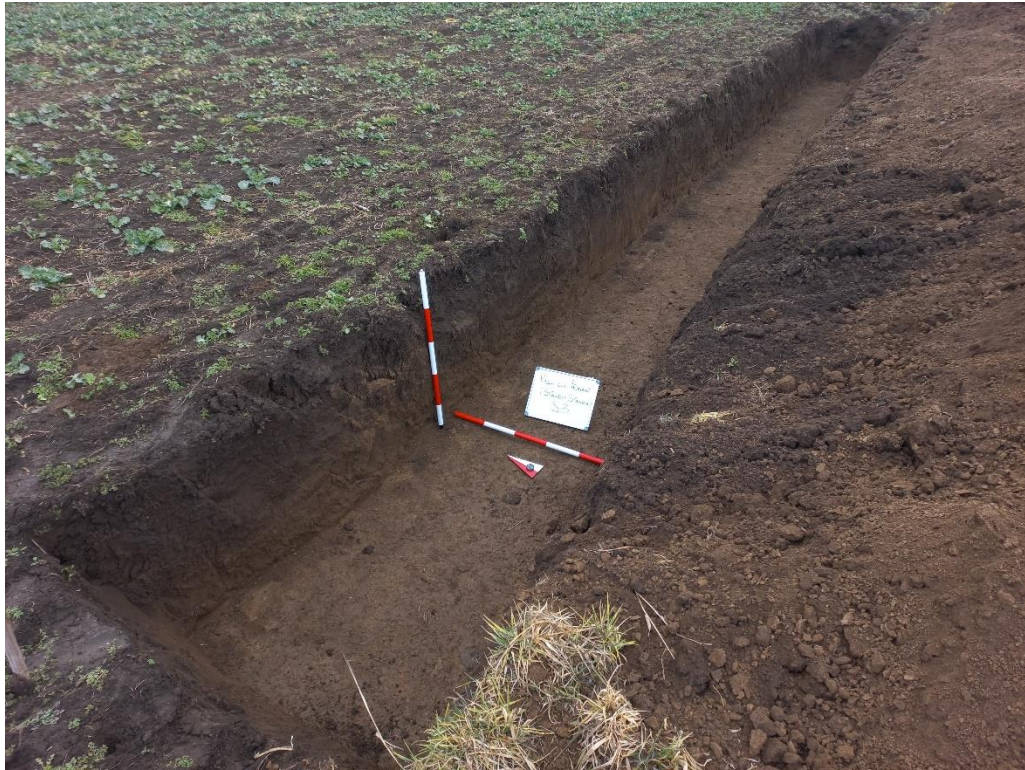
Secțiunea S3

Orientare : E-V. Dimensiuni: 15 x 1,10 m. Ad. -0,80 m. Stratigrafie: vegetal negru (0,40 m), brun steril între -0,40/-0,60, loess galben de la -0,60 m.

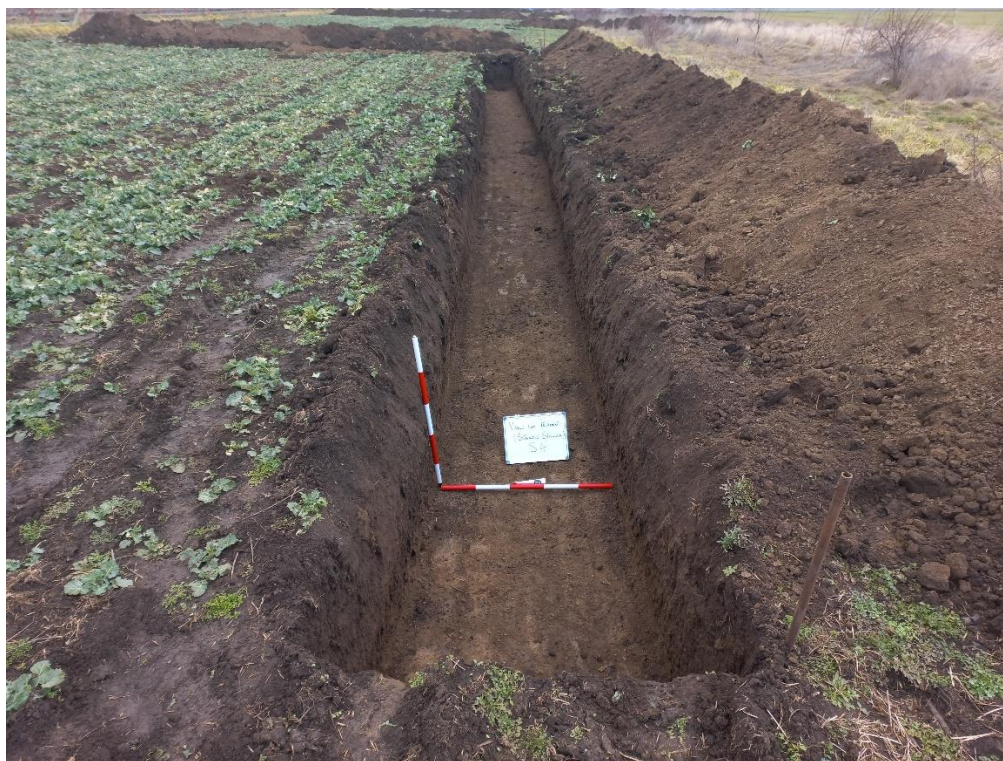
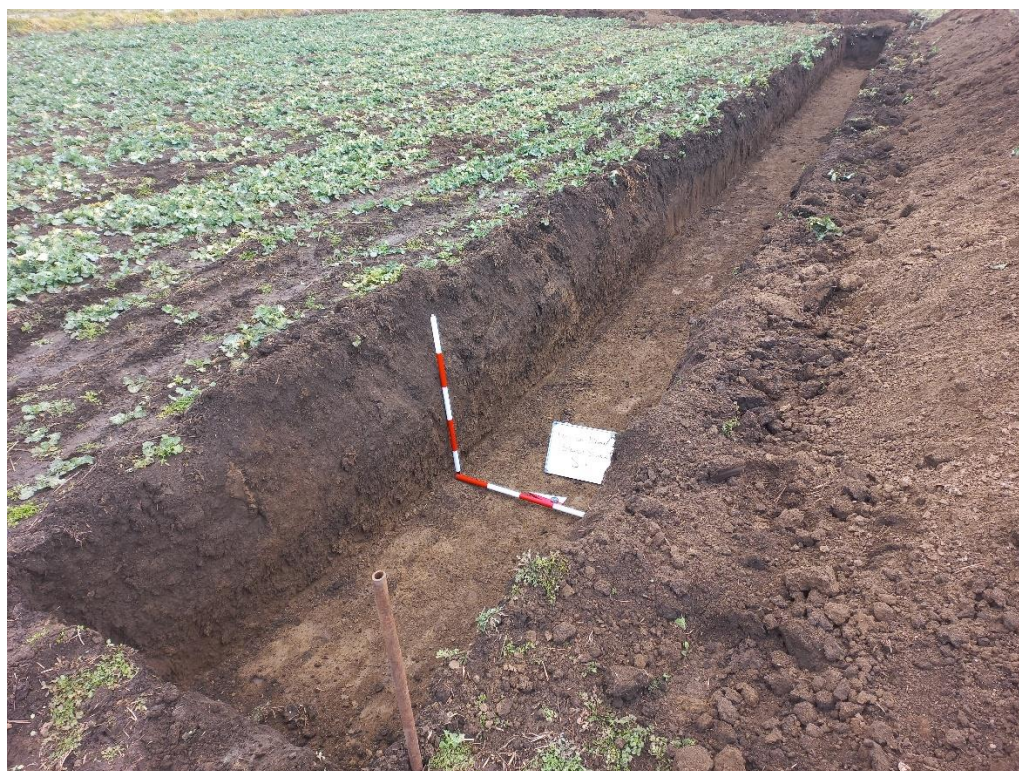
Secțiunea S4

Orientare : N-S. Dimensiuni: 20 x 1,10 m. Ad. -0,80 m. Stratigrafie: vegetal negru (0,40 m), brun steril între -0,40/-0,65, loess galben de la -0,65 m.

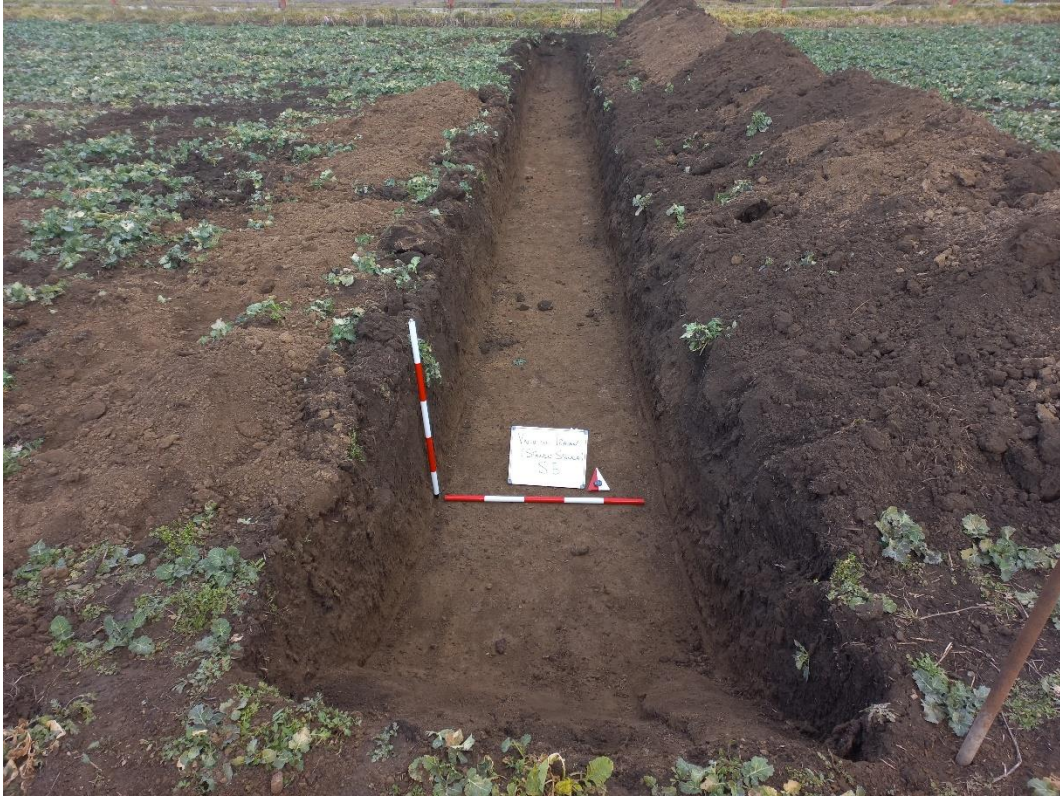
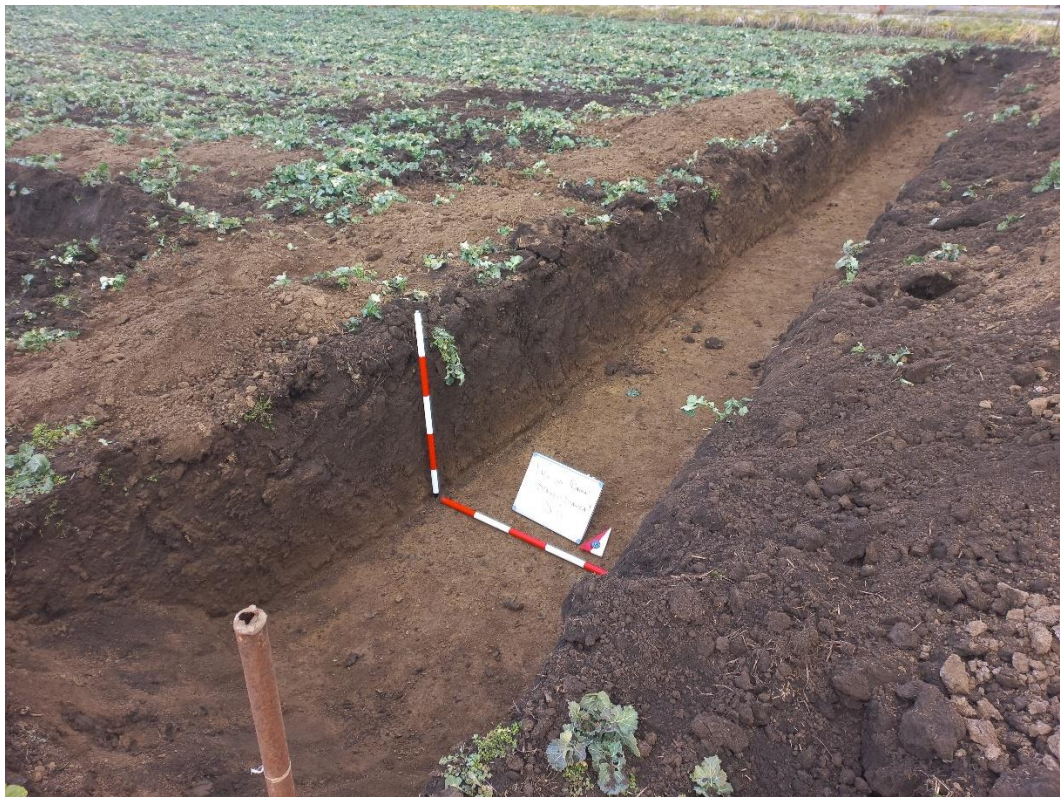
Secțiunea S5

Orientare : N-S. Dimensiuni: 16 x 1,10 m. Ad. -0,80 m. Stratigrafie: vegetal negru (0,40 m), brun steril între -0,40/-0,60, loess galben de la -0,60 m.

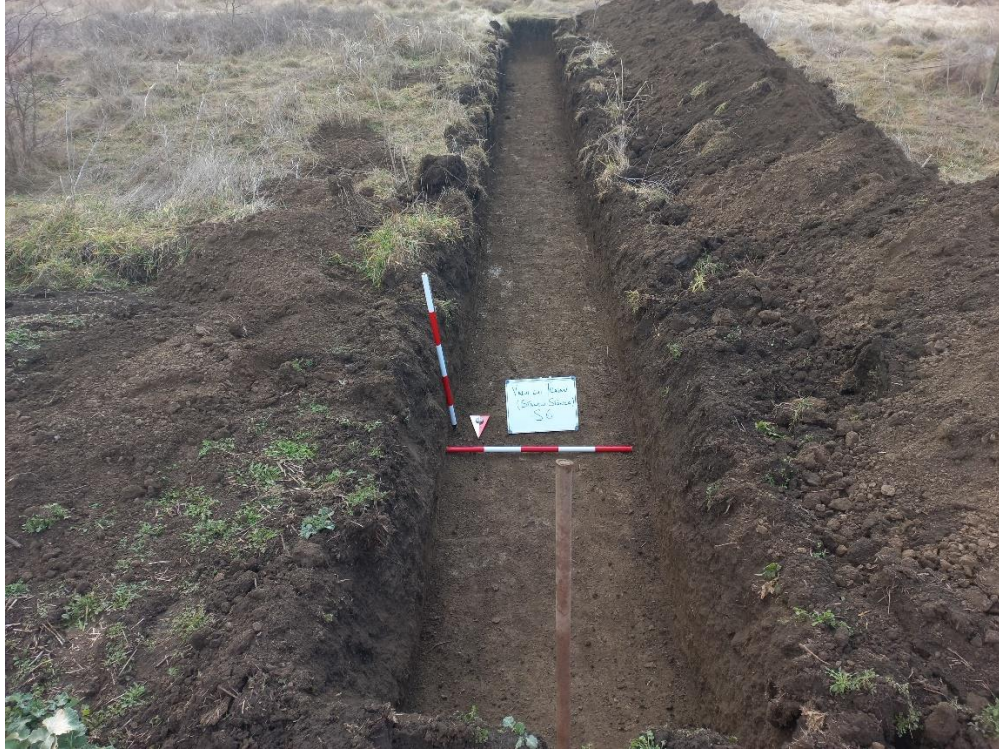
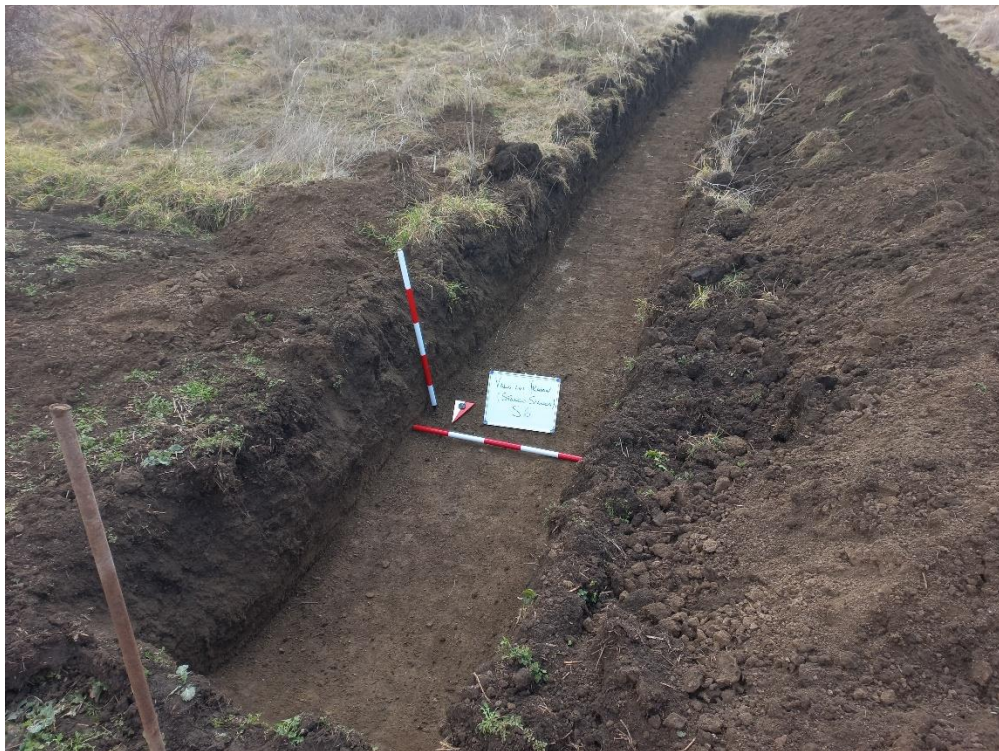
Secțiunea S6

Orientare : E-V. Dimensiuni: 12 x 1,60 m. Ad. -0,60 m. Stratigrafie: vegetal negru (0,50 m), loess galben de la -0,50 m.

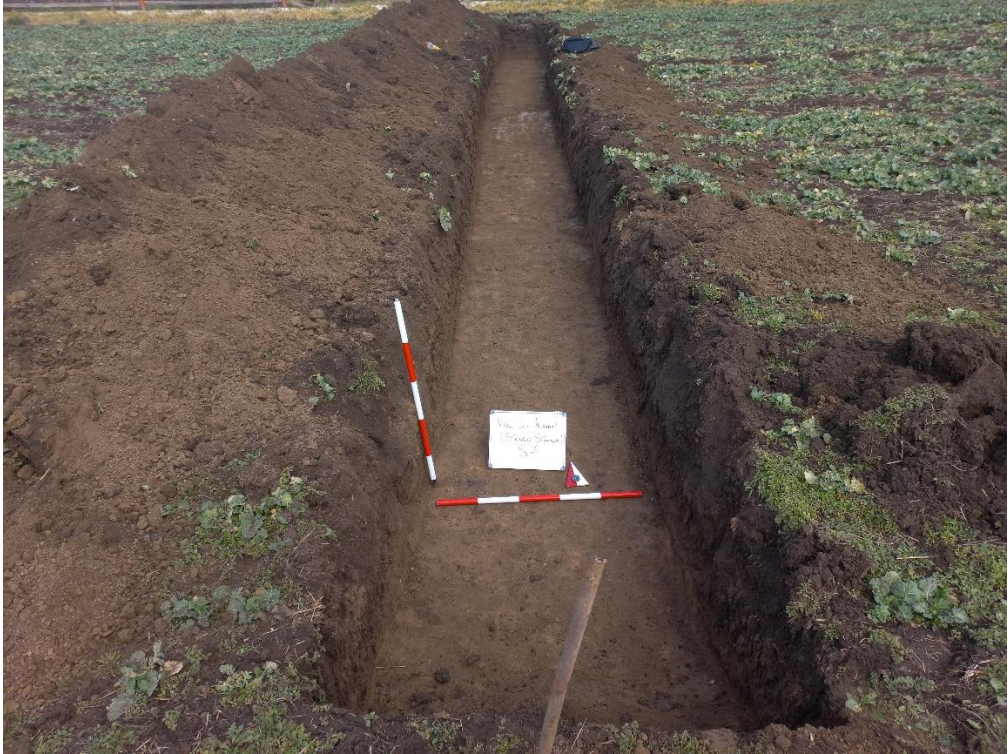
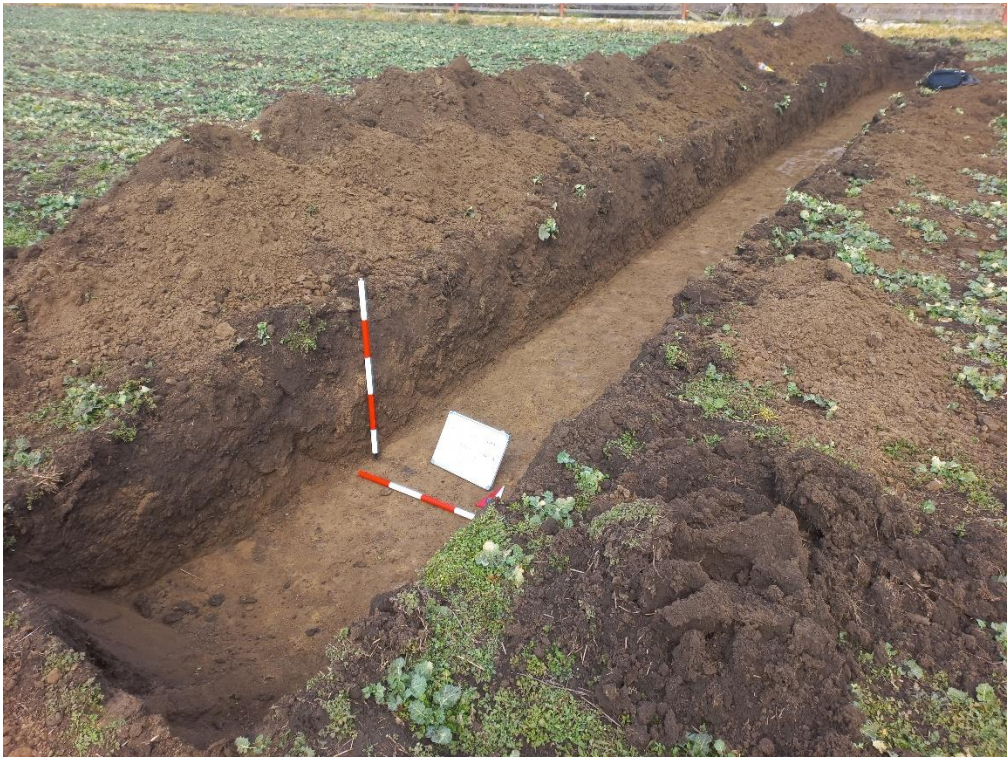
Secțiunea S7

Orientare : N-S. Dimensiuni: 13 x 1,60 m. Ad. -0,80 m. Stratigrafie: vegetal negru (0,40 m), brun steril între -0,40/-0,60, loess galben de la -0,60 m.

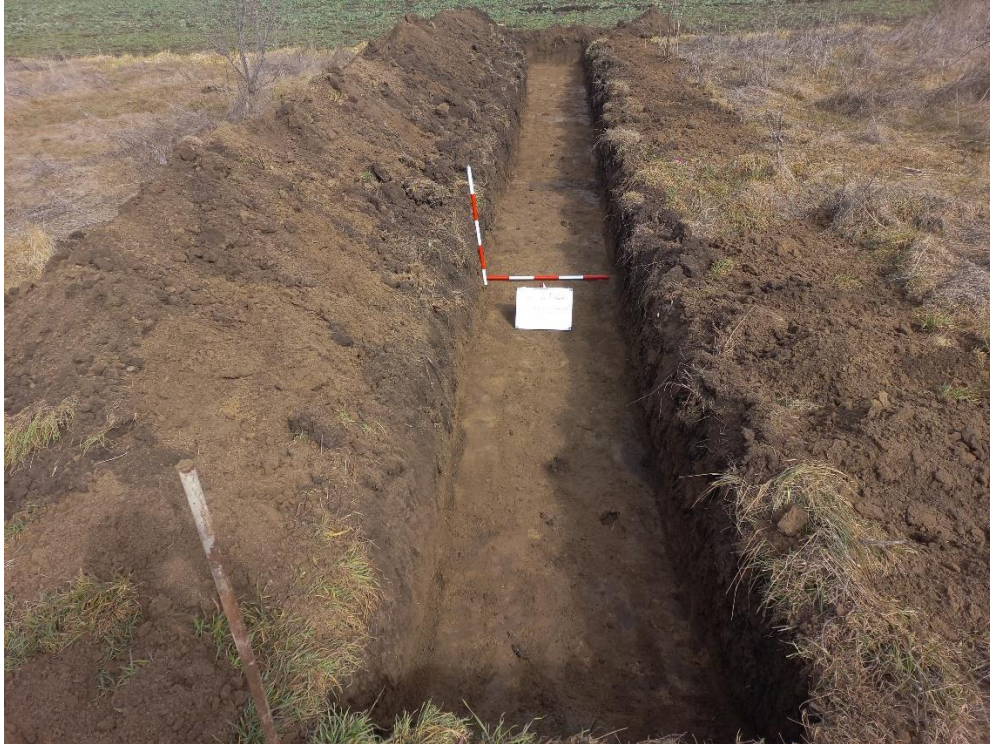
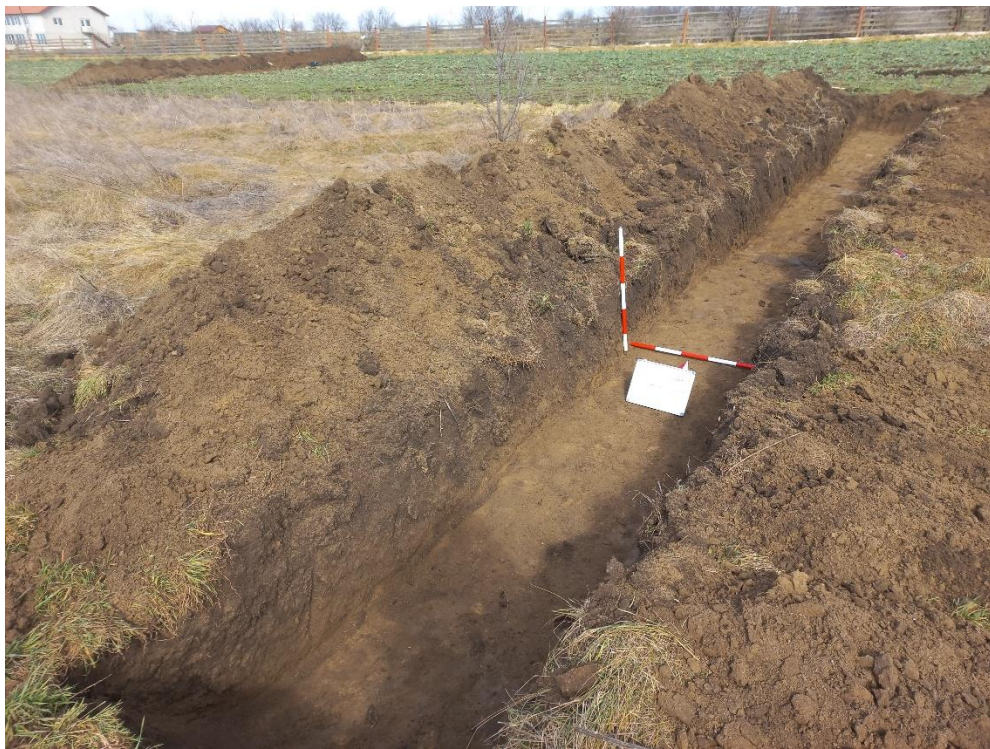
Secțiunea S8

Orientare : N-S. Dimensiuni: 25 x 1,60 m. Ad. -0,60 m. Stratigrafie: vegetal negru (0,40 m), loess galben de la -0,45 m.

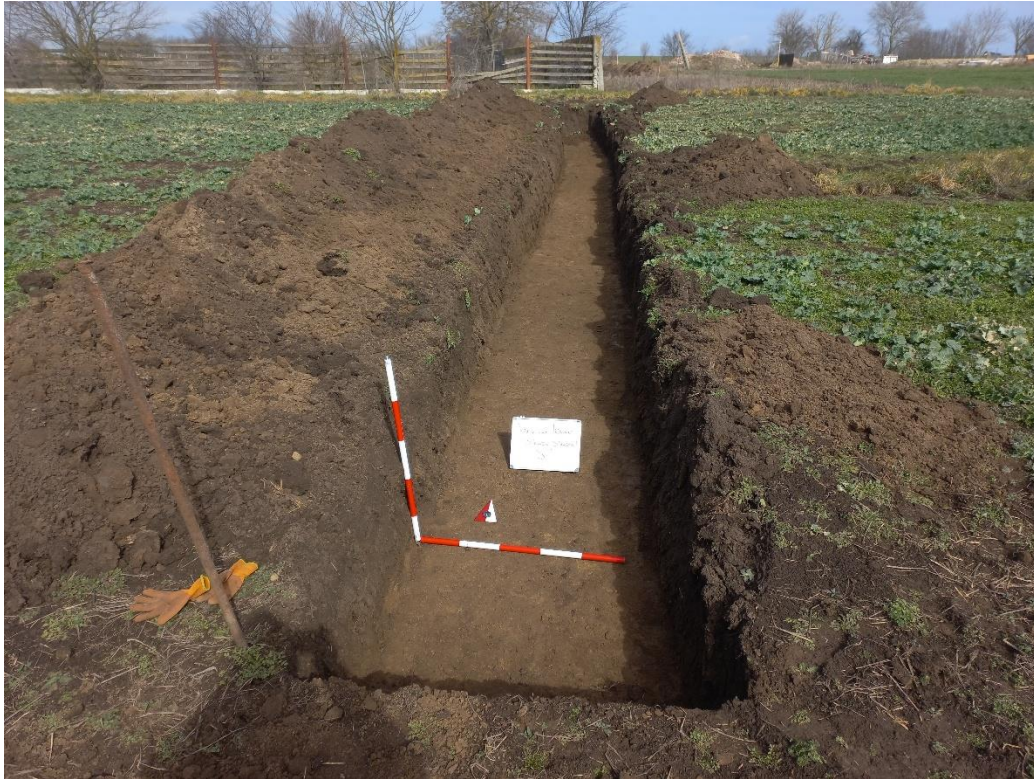
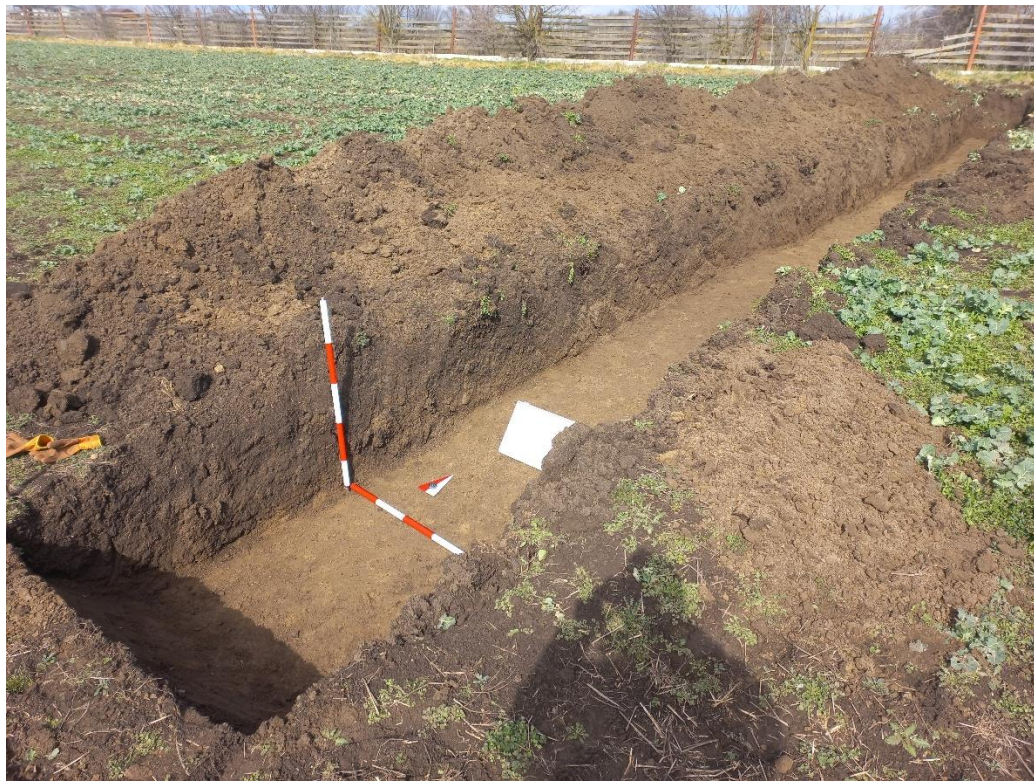
Secțiunea S9

Orientare : N-S. Dimensiuni: 14 x 1,60 m. Ad. -1,00 m. Stratigrafie: vegetal negru (0,40 m), brun steril între -0,4/-0,55, loess galben de la -0,65 m.
